参考資料 現地調査結果

大泉町公営住宅等長寿命化計画

令和 2年(2020年)3月

発行 大泉町役場 都市建設部 都市整備課

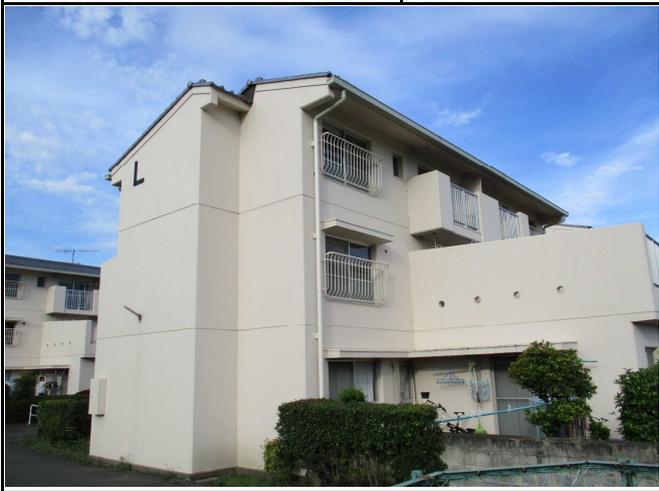
| 撮影部位 | 外観 | 調査結果 |

| 撮影部位 | 外観 | 調査結果 |
|---|---|--|
| | | 平成21～27年度にかけて全棟外壁改修工事を実施済みであるため、状態は良好である。 |

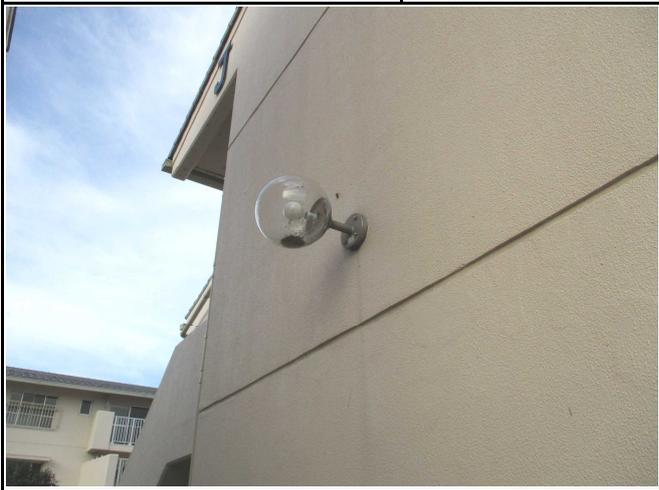
| 撮影部位 | 外観 | 調査結果 |
|---|---|--|
| 撮影部位 | 外灯 | 調査結果 |

| 撮影部位 | 外観 | 調査結果 |
|---|---|--|
| | | 外灯は一部LEDに交換済みであるが、水銀灯タイプ又はナトリウム灯タイプを使用している。水銀灯タイプは部品の供給が終了しているため、電球交換等の修理が不可能となっている。共用灯を含めたLED化を実施予定である。 |

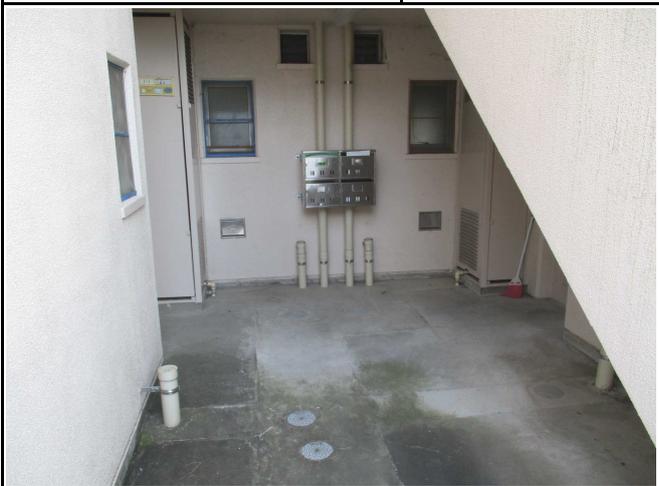
| 撮影部位 | 外観 | 調査結果 |
|---|---|--|
| 撮影部位 | 排水設備 | 調査結果 |

| 撮影部位 | 外観 | 調査結果 |
|---|---|--|
| | | 台所排水系統の改修工事は平成18～26年度にかけて全戸完了しており、メンテナンス性の改善を図った。しかし、風呂・洗面・洗濯排水系統の改修工事は未実施であるため、今後検討の必要がある。 |

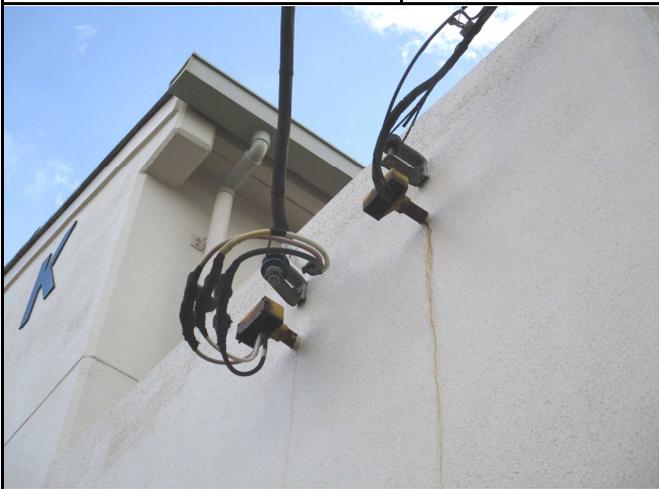
| 撮影部位 | 電気幹線 | 調査結果 |

| 撮影部位 | 電気幹線 | 調査結果 |
|---|---|--|
| | | <p>電気の引き込み幹線は老朽化が進んでおり、将来的には改修工事が必要とされる。</p> |

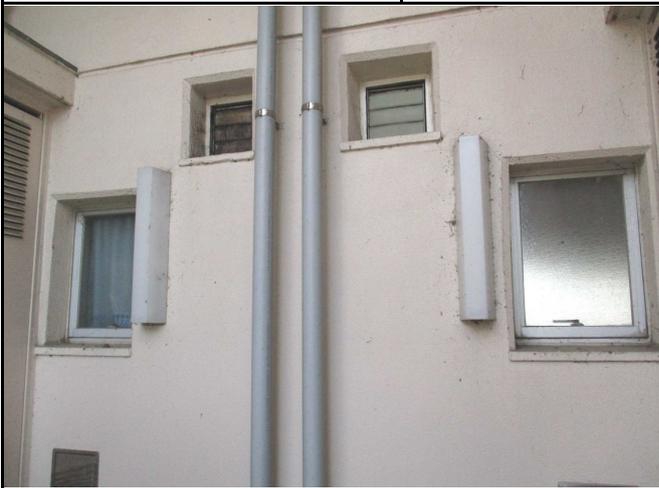
| 撮影部位 | 電気幹線 | 調査結果 |
|---|---|--|
| 撮影部位 | 共用灯 | 調査結果 |

| 撮影部位 | 電気幹線 | 調査結果 |
|---|---|--|
| | | <p>玄関先の共用灯はLED化工事を予定している。</p> |

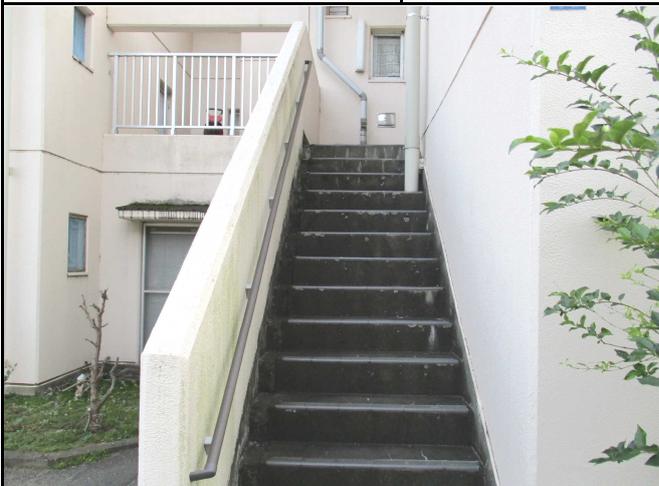
| 撮影部位 | 電気幹線 | 調査結果 |
|---|---|--|
| 撮影部位 | 階段・手摺 | 調査結果 |

| 撮影部位 | 電気幹線 | 調査結果 |
|---|---|--|
| | | <p>階段部分は手摺が設置されており、昇降時の安全性が確保されている。</p> |

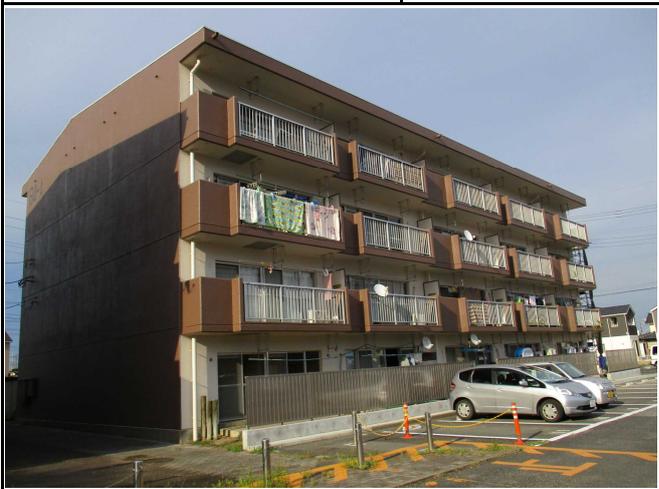
| 撮影部位 | 外観 | 調査結果 |

| 撮影部位 | 外観 | 調査結果 |
|---|---|--|
| | | A棟については、平成29年度に外壁改修工事及び屋上防水工事を実施済みであるため、状況は良好である。 |

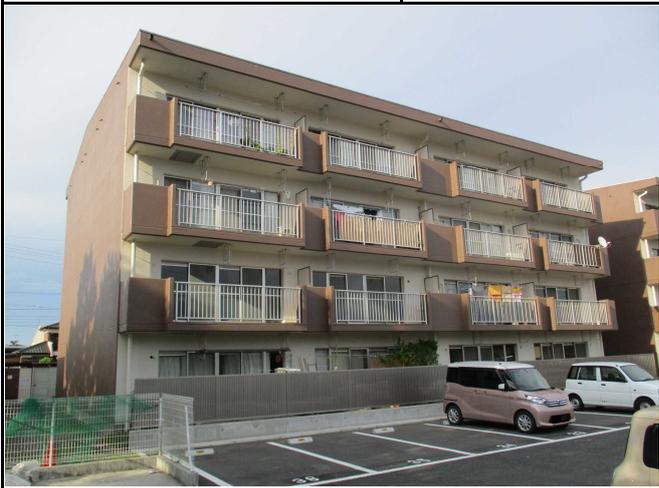
| 撮影部位 | 外観 | 調査結果 |
|---|---|--|
| 撮影部位 | 外観 | 調査結果 |

| 撮影部位 | 外観 | 調査結果 |
|---|---|--|
| | | B棟については、平成25年に屋上防水工事、平成30年度に外壁改修工事を実施済みであるため、状況は良好である。 |

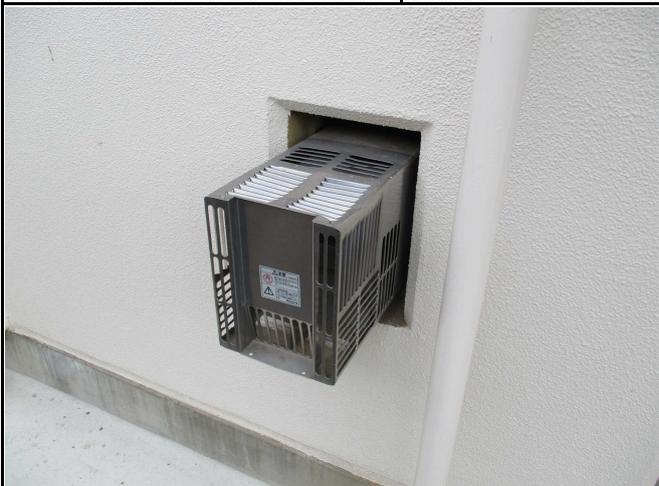
| 撮影部位 | 外観 | 調査結果 |
|---|---|--|
| 撮影部位 | 給湯設備 | 調査結果 |

| 撮影部位 | 外観 | 調査結果 |
|---|---|--|
| | | 給湯はバランス釜を使用しており、浴室外給湯によりキッチン・洗面を含め三点給湯になっている。 |

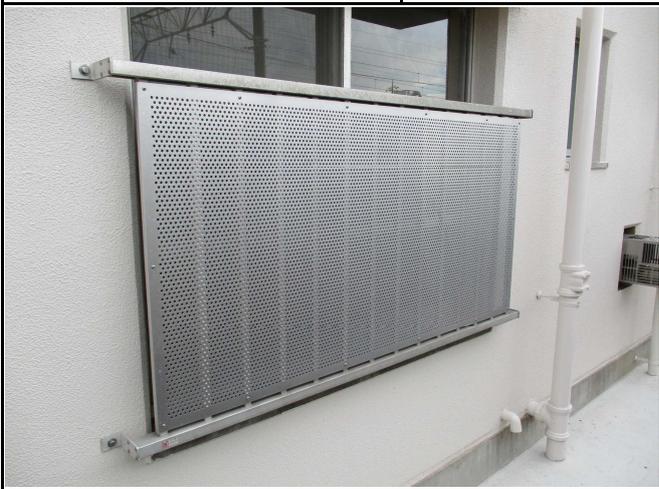
| 撮影部位 | 格子 | 調査結果 |

| 撮影部位 | 格子 | 調査結果 |
|---|---|--|
| | | <p>外壁改修工事実施時に植栽を伐採したため、目隠し用にフェンスを設置した。なお、腐食する恐れがないアルミ製で施工することによりメンテナンス性を向上させた。</p> |

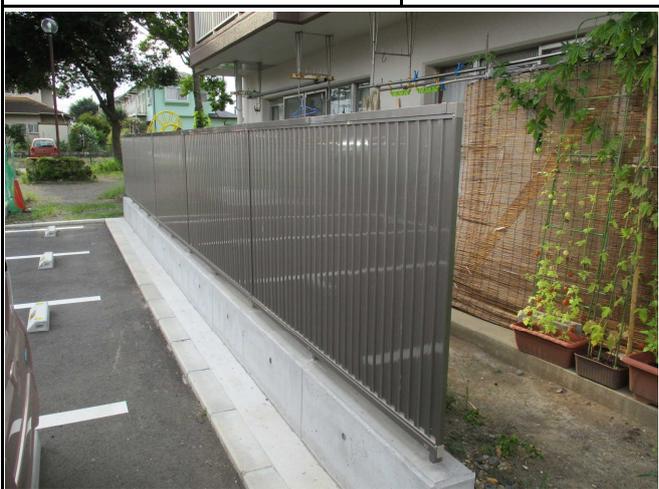
| 撮影部位 | 格子 | 調査結果 |
|---|---|--|
| 撮影部位 | 目隠し柵 | 調査結果 |

| 撮影部位 | 格子 | 調査結果 |
|---|---|--|
| | | <p>外壁改修工事実施時に植栽を伐採したため、目隠し用にフェンスを施工した。なお、フェンスを採用したことにより植栽の繁茂を防ぐことができ、外観上の向上や入居者による専用庭の管理負担を軽減することができた。</p> |

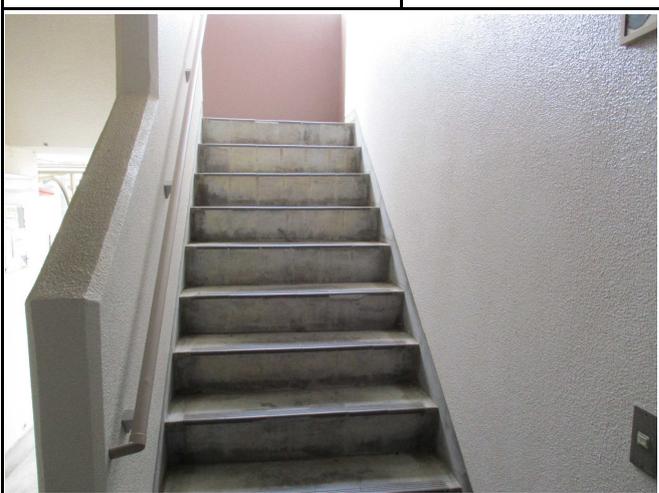
| 撮影部位 | 格子 | 調査結果 |
|---|---|--|
| 撮影部位 | 階段・手摺 | 調査結果 |

| 撮影部位 | 格子 | 調査結果 |
|---|---|--|
| | | <p>階段部分は手摺が設置されており、昇降時の安全性が確保されている。</p> |

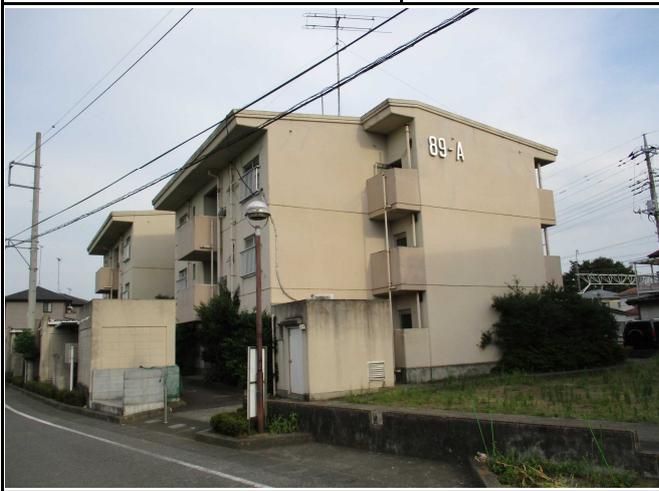
| 撮影部位 | 外観 | 調査結果 |

| 撮影部位 | 外観 | 調査結果 |
|---|---|---|
| | | <p>令和元年度時点で建設後30年を経過しており、外壁の塗り替えが求められている。</p> |

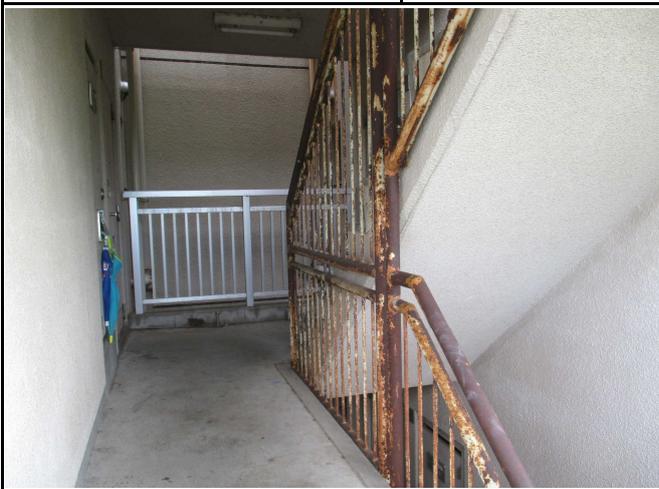
| 撮影部位 | 通路・手摺 | 調査結果 |

| 撮影部位 | 通路・手摺 | 調査結果 |
|---|---|--|
| | | <p>手摺は塗装部分の劣化が激しいため、塗り替えが求められている。また、蛍光管の供給停止に伴う共用灯の交換が求められている。</p> |

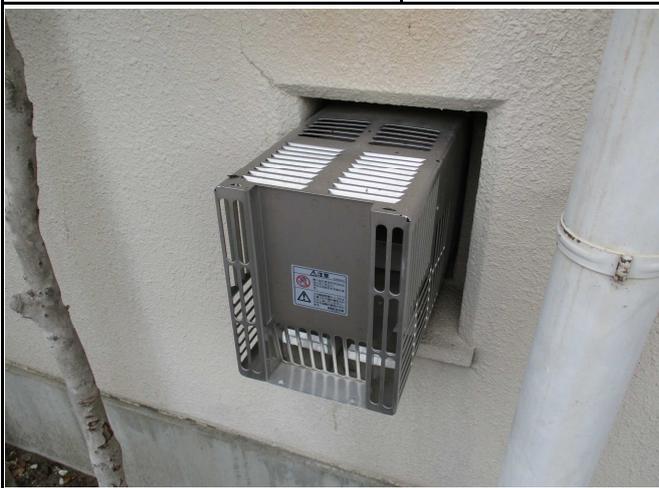
| 撮影部位 | 通路・手摺 | 調査結果 |
|---|---|--|
| 撮影部位 | 給湯設備 | 調査結果 |

| 撮影部位 | 通路・手摺 | 調査結果 |
|---|---|--|
| | | <p>給湯はバランス釜を使用しており、浴室外給湯によりキッチン・洗面を含め三点給湯になっている。</p> |

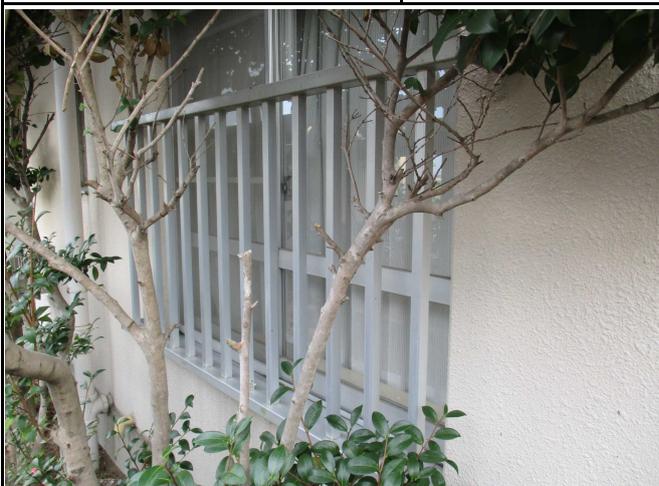
| 撮影部位 | 通路・手摺 | 調査結果 |
|---|---|--|
| 撮影部位 | 格子 | 調査結果 |

| 撮影部位 | 通路・手摺 | 調査結果 |
|---|---|--|
| | | <p>格子はアルミ製のため、腐食の恐れがなく状態は良好であり、現時点で改修工事を予定していない。</p> |

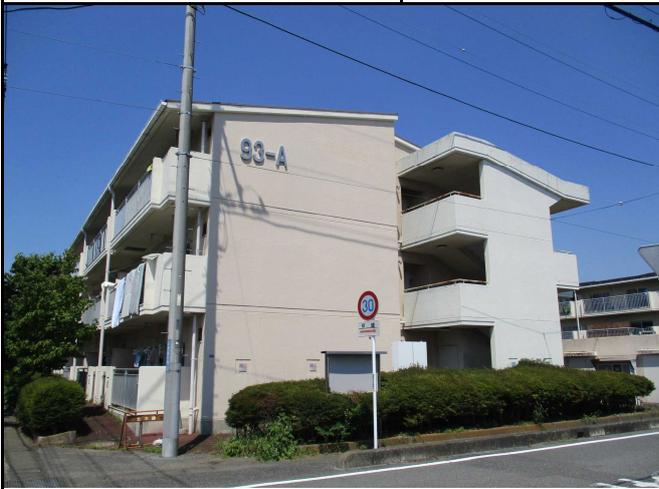
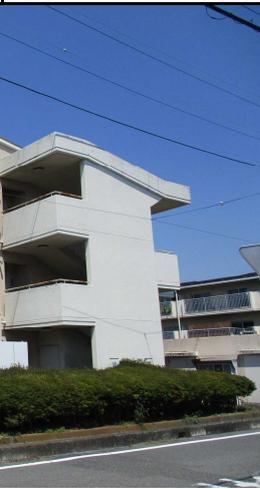
| 撮影部位 | 外観 | 調査結果 |

| 撮影部位 | 外観 | 調査結果 |
|---|---|---|
| | | <p>令和元年度時点で建設後26年を経過している。外壁の状態は比較的良好であるが、ごく小規模のクラックや汚れ等が見受けられる箇所もあるため、長期的には外壁改修工事が必要とされている。</p> |

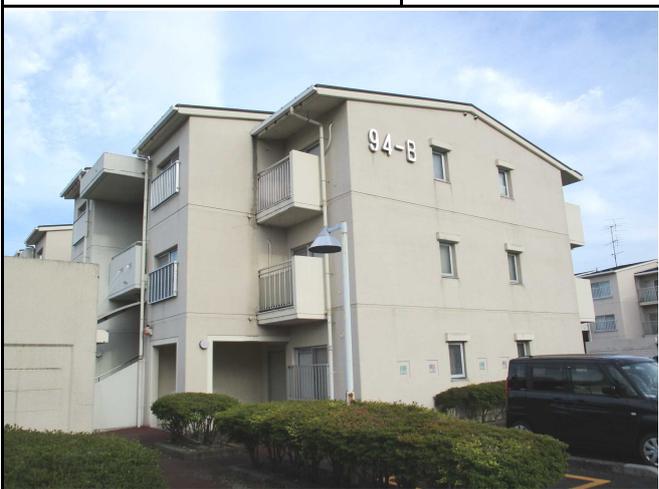
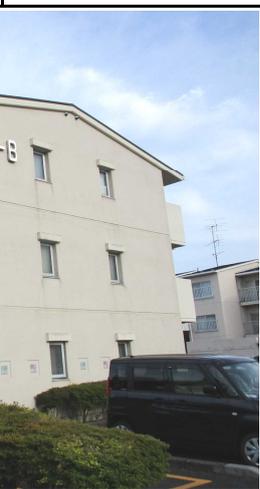
| 撮影部位 | 外観 | 調査結果 |
|---|---|---|
| 撮影部位 | 外観 | 調査結果 |

| 撮影部位 | 外観 | 調査結果 |
|---|---|---|
| | | <p>令和元年度時点で建設後25年を経過している。外壁の状態は比較的良好であるが、ごく小規模のクラックや汚れ等が見受けられる箇所もあるため、長期的には外壁改修工事が必要とされている。</p> |

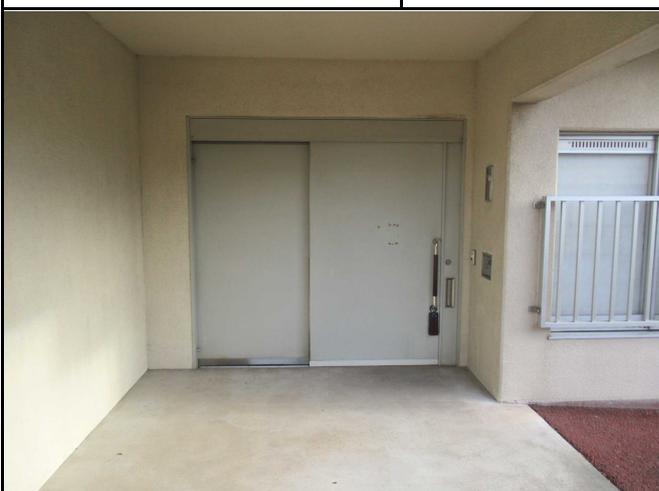
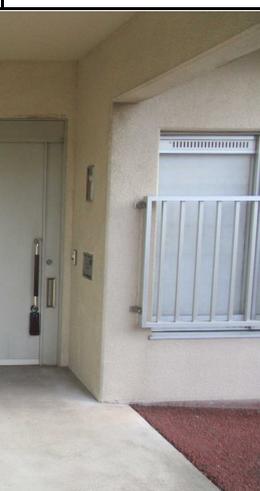
| 撮影部位 | 外観 | 調査結果 |
|---|---|---|
| 撮影部位 | 玄関 | 調査結果 |

| 撮影部位 | 外観 | 調査結果 |
|---|---|---|
| | | <p>A-105及びB-104号室は車椅子対応のバリアフリー仕様になっている。</p> |

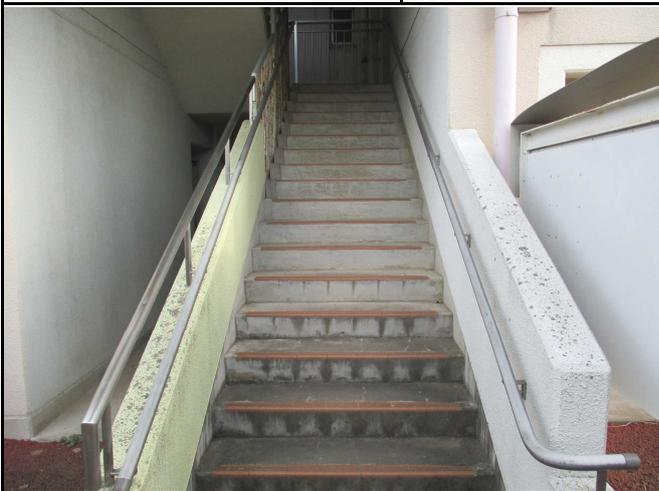
| 撮影部位 | 階段・手摺 | 調査結果 |

| 撮影部位 | 階段・手摺 | 調査結果 |
|---|---|---|
| | | 階段部分は両側に手摺が設置されており、昇降時の安全性が確保されている。 |

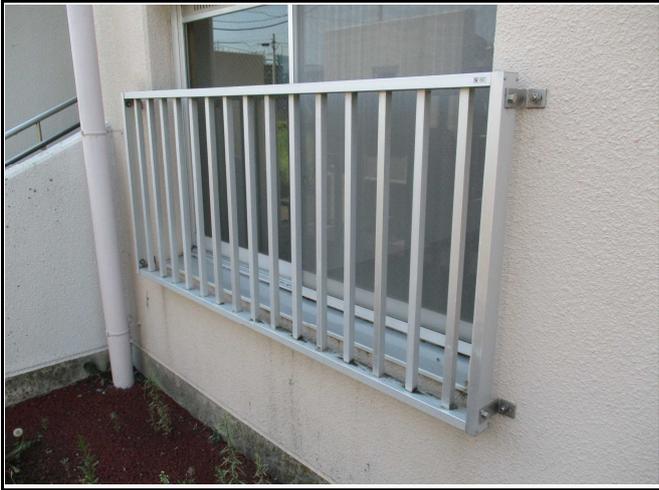
| 撮影部位 | 階段・手摺 | 調査結果 |
|---|---|---|
| 撮影部位 | 格子 | 調査結果 |

| 撮影部位 | 階段・手摺 | 調査結果 |
|---|---|---|
| | | 格子はアルミ製のため、腐食の恐れがなく状態も良好であり、現時点で改修工事を予定していない。 |

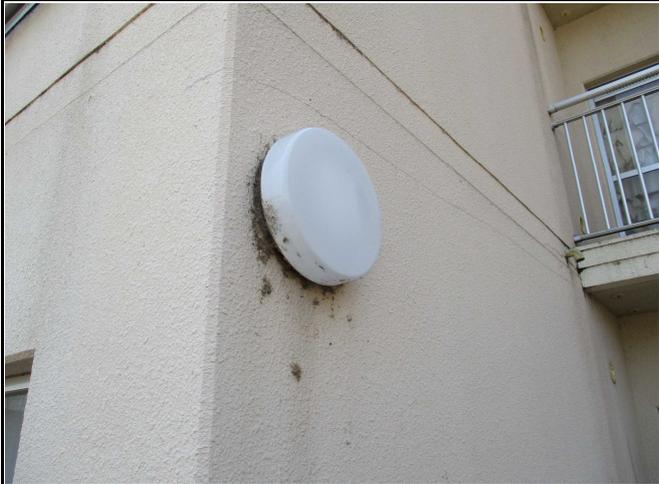
| 撮影部位 | 階段・手摺 | 調査結果 |
|---|---|---|
| 撮影部位 | 共用灯 | 調査結果 |

| 撮影部位 | 階段・手摺 | 調査結果 |
|---|---|---|
| | | 共用灯は蛍光灯のままであるため、計画的な器具の交換が求められている。 |

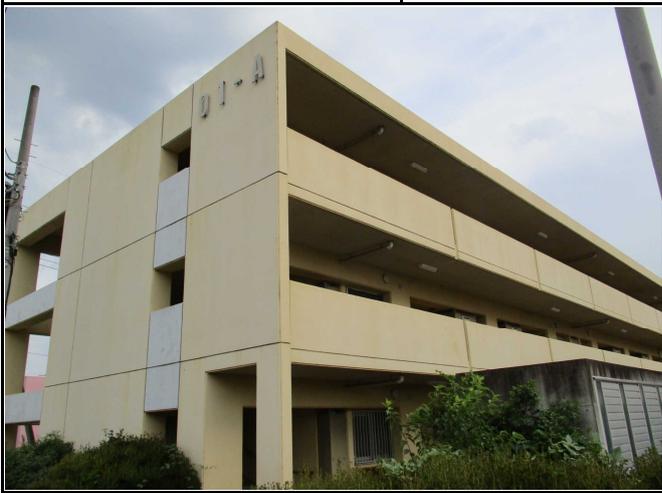
| 撮影部位 | 外観 | 調査結果 |

| 撮影部位 | 外観 | 調査結果 |
|---|---|--|
| | | 最初に建設されたA棟は完成後18年を経過している。ごく小規模のクラックが発生している箇所が見受けられるものの、状態は良好である。 |

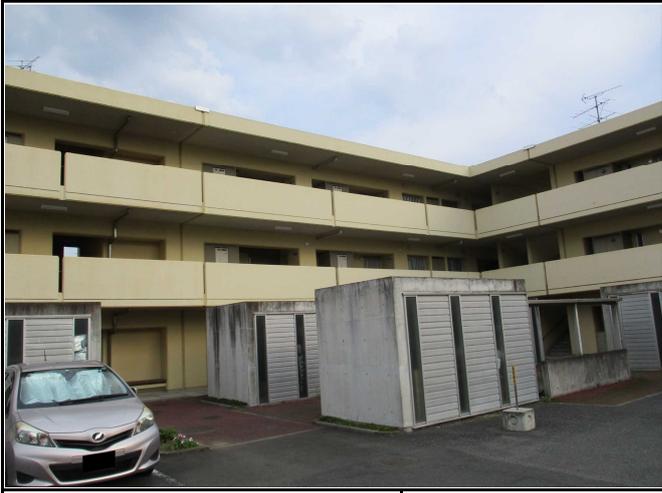
| 撮影部位 | 外観 | 調査結果 |
|---|---|--|
| 撮影部位 | 外観 | 調査結果 |

| 撮影部位 | 外観 | 調査結果 |
|---|---|--|
| | | A棟1期と2期及びB棟がExp. J. ※1で接続されている部分。 |

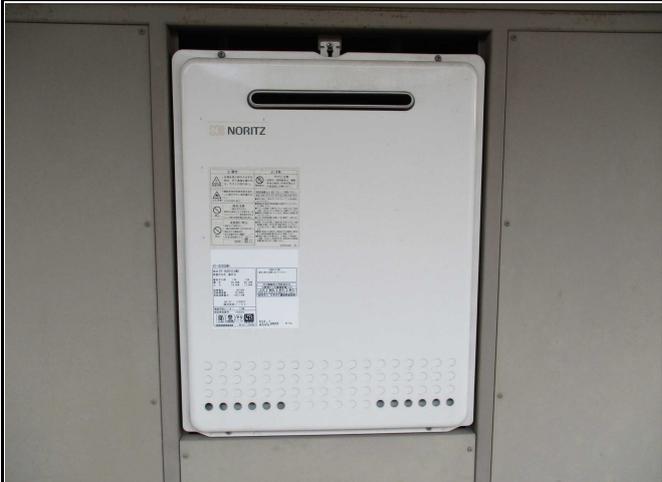
| 撮影部位 | 外観 | 調査結果 |
|---|---|--|
| 撮影部位 | 給湯設備 | 調査結果 |

| 撮影部位 | 外観 | 調査結果 |
|---|---|--|
| | | 追炊付給湯器が設置されており、居住性の向上が図れている。 |

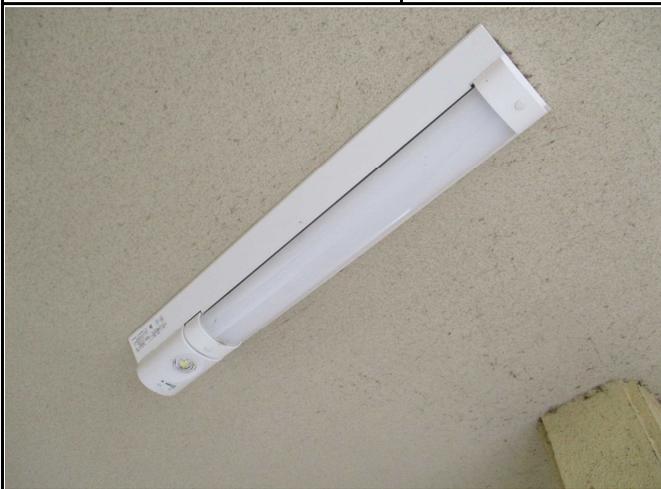
| 撮影部位 | 共用灯 | 調査結果 |

| 撮影部位 | 共用灯 | 調査結果 |
|---|---|--|
| | | 令和元年度に外灯を含めた共用部分の照明はLEDに交換を実施済みである。そのため、灯具の長寿命化が図られたことに加え、電球交換が不要になることによりメンテナンス性が向上した。 |

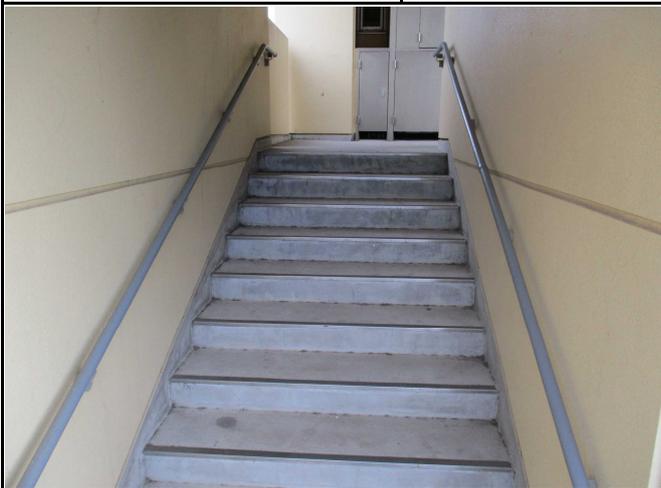
| 撮影部位 | 共用灯 | 調査結果 |
|---|---|--|
| 撮影部位 | 階段・手摺 | 調査結果 |

| 撮影部位 | 共用灯 | 調査結果 |
|---|---|--|
| | | 階段部分は段差が低く施工されているため、勾配が緩やかになっている。また、両側に手摺が設置されており、昇降時の安全性が確保されている。 |

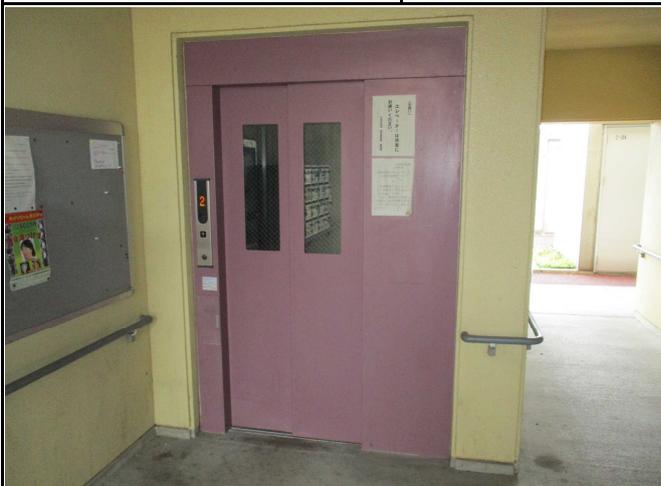
| 撮影部位 | 共用灯 | 調査結果 |
|---|---|--|
| 撮影部位 | エレベーター | 調査結果 |

| 撮影部位 | 共用灯 | 調査結果 |
|---|---|--|
| | | 町営住宅で唯一エレベーターが設置されている団地である。一階には高齢者対応のバリアフリー仕様の住宅もあり、利便性が高い人気団地である。 |
