## 第2章 現庁舎の現状と課題

### 1 現庁舎の概要

## 2 現庁舎の課題の整理

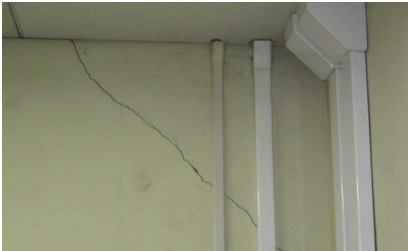
- ・建設から48年が経過し、全体的な老朽化が進んでおり、床や壁のひび割れ（クラック）、塗装の剥がれ、天井からの雨漏りが多数進行している状況です。
- ・設備の面でも、空調設備（冷暖房）や衛生設備（トイレや手洗い場）などにおいて、故障する度に応急処置で対応するなど、抜本的な利便性の向上が図れない中で、維持管理費が増大しています。

図8:壁のひび割れ（クラック）

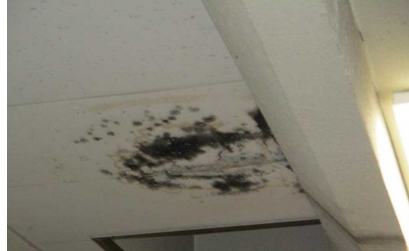
図9:天井からの雨漏り

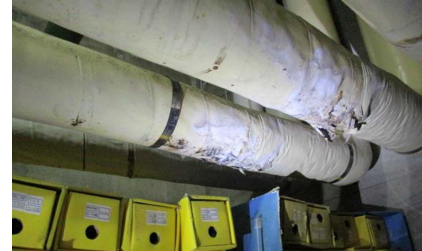
図10:配管の老朽化

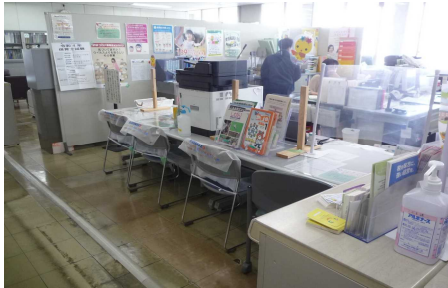
- ・窓口においては、待合スペースが十分に確保されておらず、利用しづらい状況です。また、待合スペースだけでなく、窓口前の廊下などの移動スペースも不足しているエリアがあり、来庁者間のすれ違いに配慮しながら手続きする状態となっています。
- ・ほとんどの窓口には仕切りがなく、その他にも、窓口のすぐ後ろに待合スペースがある、個別相談のためのスペースが十分に確保されていないなど、来庁者のプライバシー確保のための間隔が十分に保たれていない状況です。

図 11:十分でない待合スペース

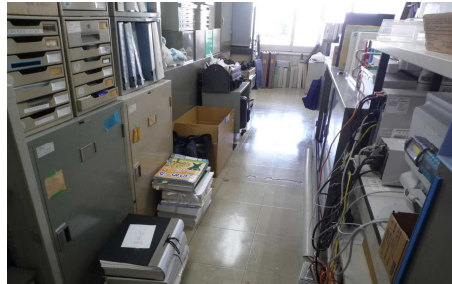
図 12:移動スペースの狭あい化

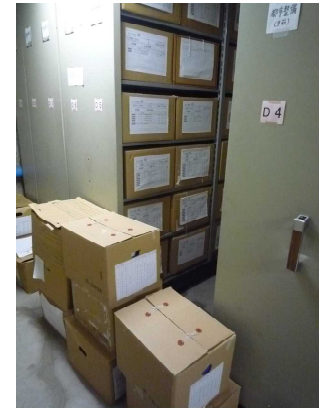
- ・書類の保管場所が不足しているほか、職員間の打合せを行うスペースが十分でないなど、職員にとっても機能的で整然とした執務スペースとする必要があります。

図 13:書庫スペースの不足

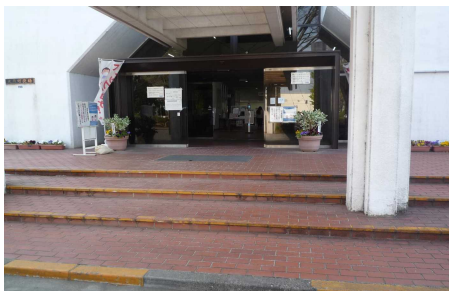
図 14:段差の多い玄関

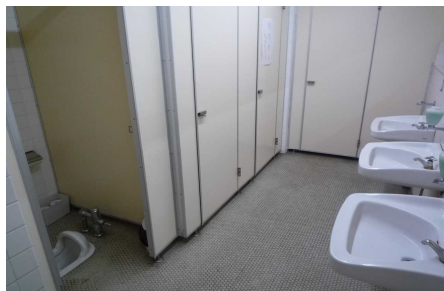
- ・レンガ床となっている1階通路や狭いトイレなど、すべての人にとって使いやすい機能を備えているとは言いがたい状況です。
- ・視覚的にわかりやすく、また多くの外国籍住民が住む本町ならではの多言語に対応した案内表示など、工夫を凝らした案内サインを検討していく必要があります。

図 15:狭いトイレ

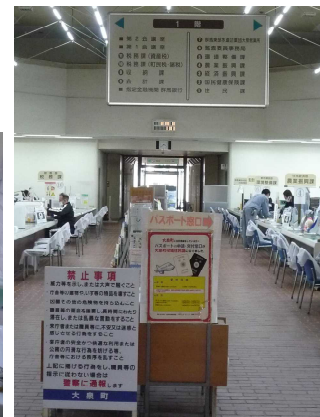
図 16:レンガ床の通路
