第 1 章 令和元年東日本台風の概要

1 気象の概況

大泉町内では、休泊川の越水や太田市八瀬川の水が流入したことなどにより、多くの家屋等に浸水被害が発生した。

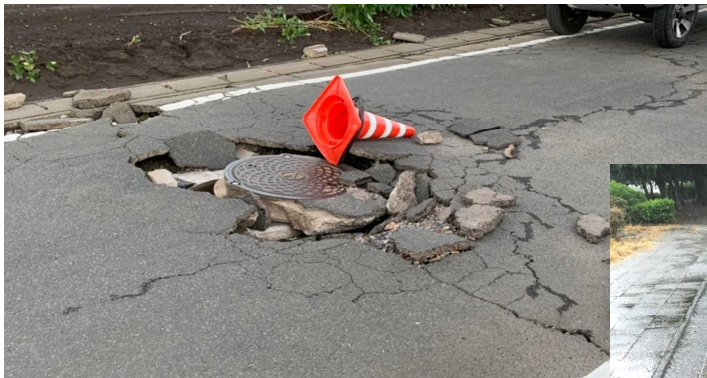
道路破損状況

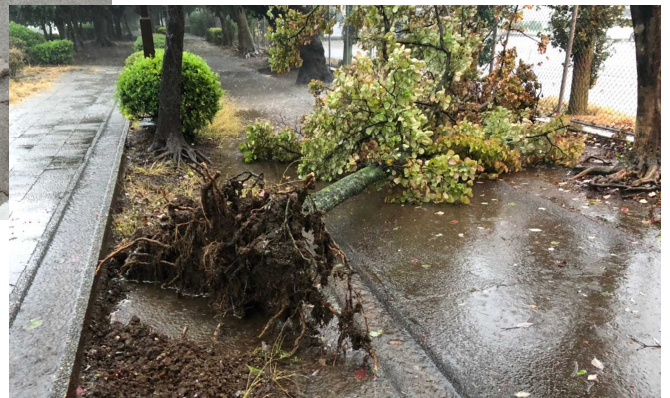
倒木状況
