# 令和元年 東日本台風

## (台風第19号)

### 検証報告書

令和2年4月  
大泉町

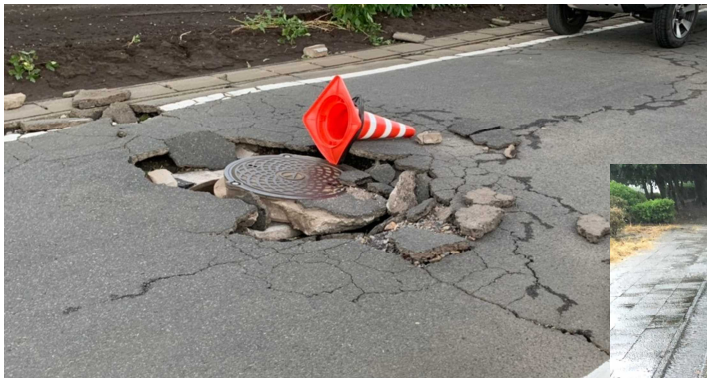
道路破損状況

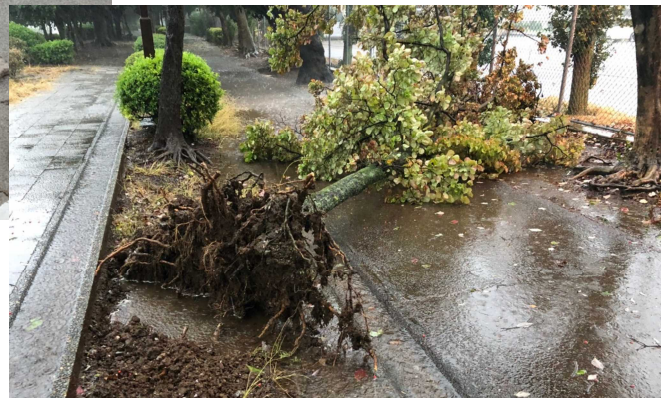
倒木状況

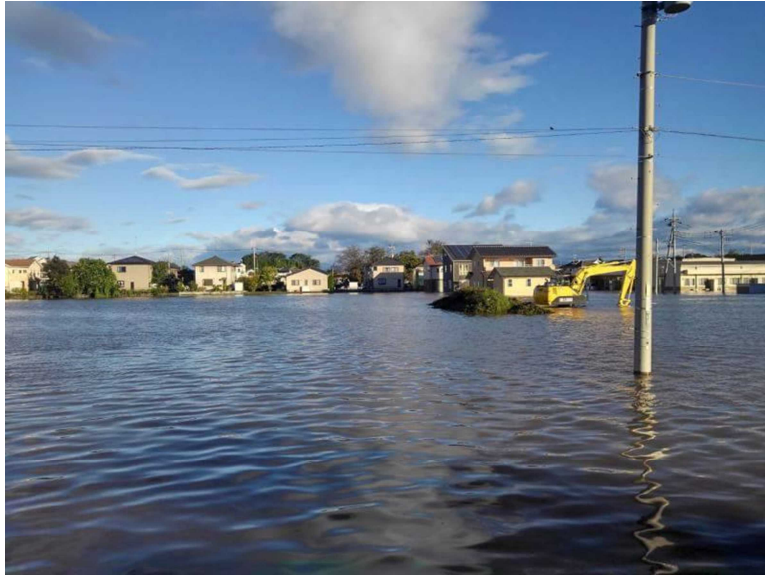
寄木戸地内の浸水は、七ヶ村用水の越水及び太田市古戸町を流れる八瀬川の越水が原因と考えられている。

寄木戸地内

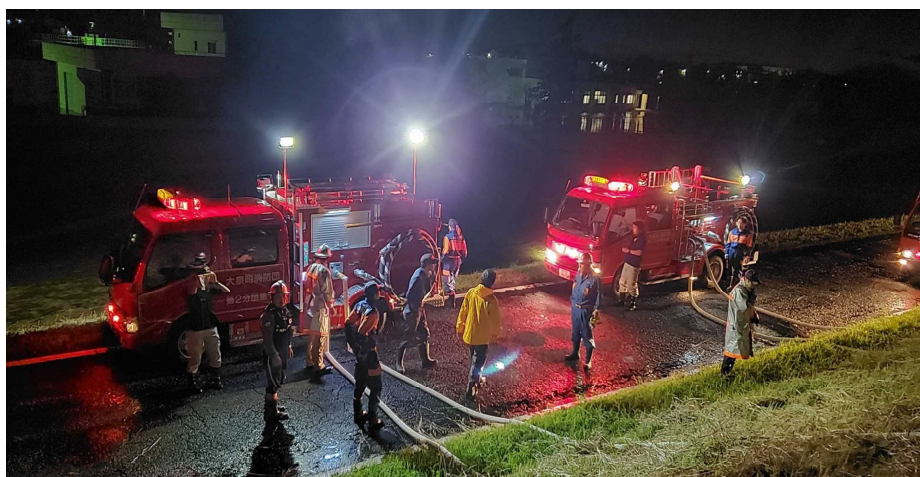
19時に災害対策本部より古海地内休泊川利根制水門付近の排水作業依頼があったため、2車両が現地に向かい排水作業を行う。古海地内主幹排水路付近および休泊川利根制水門付近の排水作業は、豪雨のなか長時間に亘って行ったが、消防ポンプが不調となってきたこと及び状況の改善が見られなかったことから、21時に撤収を指示した。

水防団（消防団）による排水作業

課 題	対 策 ・ 改 善	関 連 性
災害出動前の準備（車両及びポンプの燃料確認）が不十分のため、燃料切れが発生しそうになった。	平時より車両及びポンプの燃料の残量に注意するとともに、併せて燃料の確保をしておく必要がある。	地域防災計画 風-42ページ  風-70ページ
団員に役場職員が多いため、災害時に人員不足となる分団が生じた。	役場職員以外の団員確保を推進する。	
長時間の活動に対応する休憩の確保、食事や飲み物の調達方法が不十分だった。	適宜休息を取りながら活動し、長時間の活動が予想される時は、食事や飲み物を事前に用意しておく。	
冠水した道路を走行し、水没した車両があった。	道路状況の情報収集を行い、走行時は、冠水箇所を避けて走行するよう注意する。
